Una lectura del edificio de la Biblioteca Nacional en tres tiempos

Alejandro Varela¹

Resumen

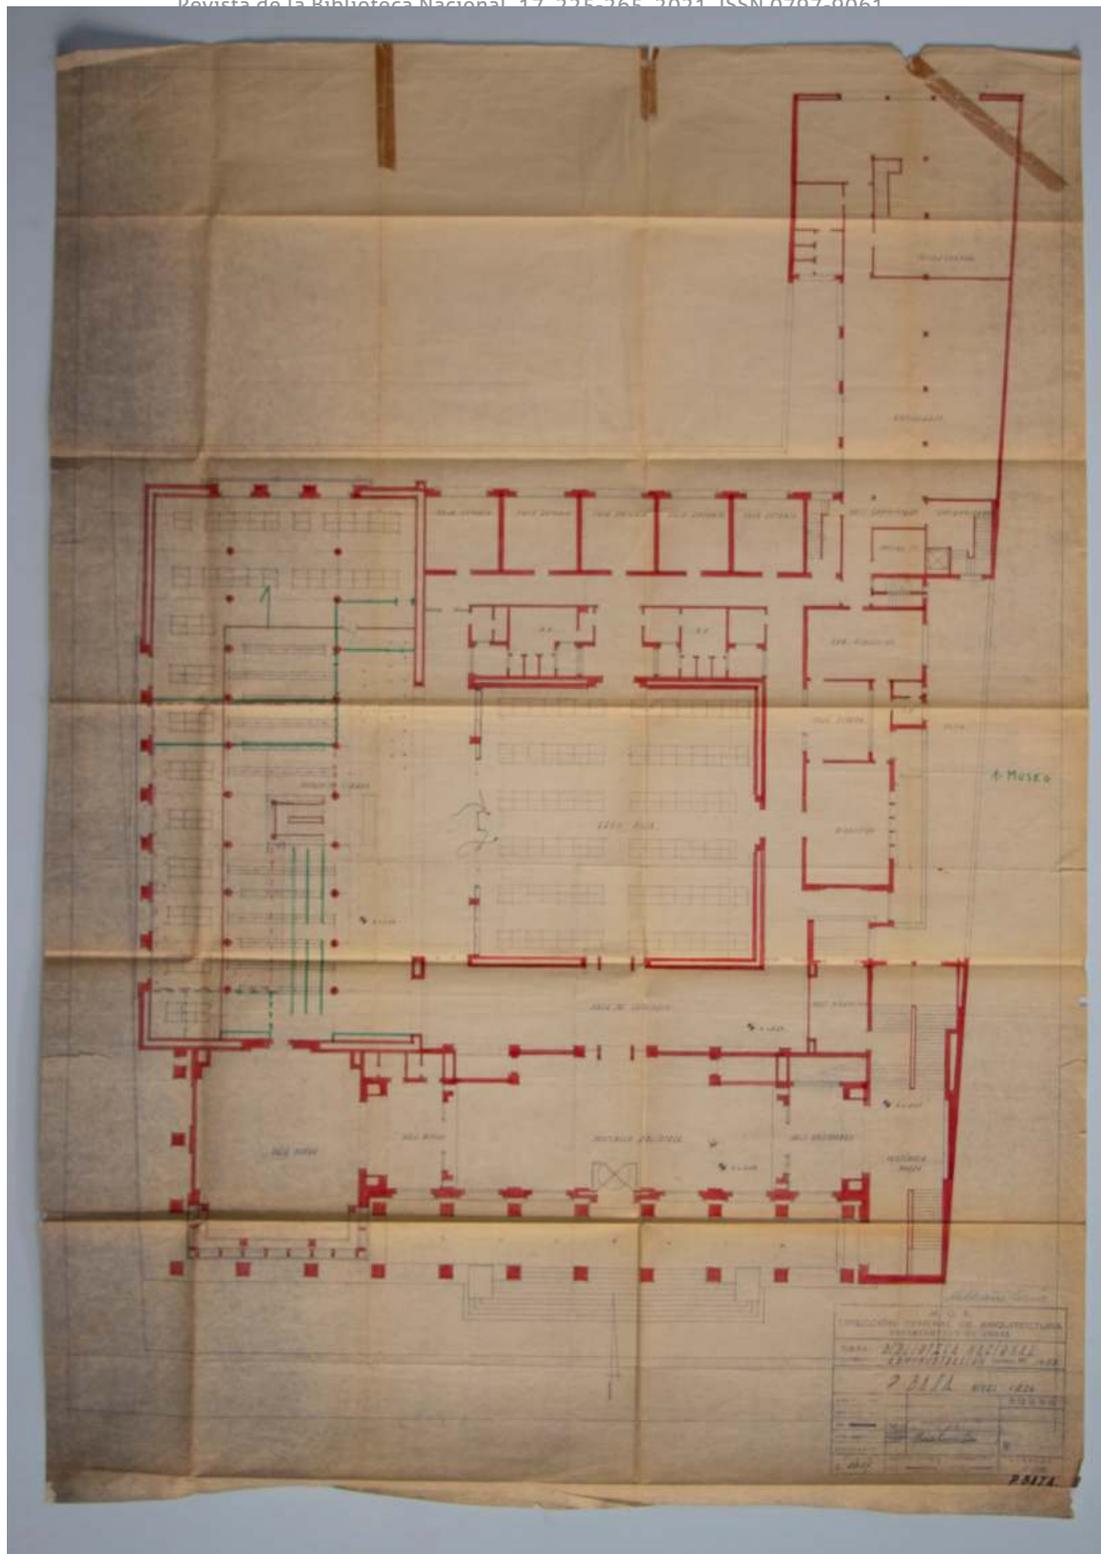
Figura 1. Planta baja. BNA. Correspondiente a los locales de Biblioteca Nacional. Gráfico ubicado en AABN. Fotografía: Luis Blau.

El acceso principal, sobre la Avenida 18 de julio, ascendía por una escalinata a el primer gran espacio, el pórtico exterior, que posibilitaba el funcionamiento independiente de los programas de Biblioteca Nacional y Museo de Historia Natural.² El acceso principal conducía a un hall de doble altura, vestíbulo de los locales que componían la biblioteca, ubicados principalmente en planta baja y entresuelo. Un segundo acceso, sobre el sector oeste, llevaba a un hall de distribución más reducido conectado —a través de un sistema de

Al lado este del vestíbulo principal, la sala de lectura para niños y adolescentes, era un espacio de doble altura, con un gran ventanal (sobre la fachada norte) conformado por piezas de hormigón premoldeado. De este modo, se presentaba como el único local de permanencia del público que permitía la presencia de la luz natural directa y un vínculo visual con el exterior. Por otra parte, a través de un plano vidriado de doble altura, el vestíbulo principal se integraba a una circulación perimetral alrededor de la sala de lectura, lo suficientemente amplia como para contener los ficheros, recepción y servicios higiénicos. Esta circulación auspiciaba de antesala y comunicaba el vestíbulo, los locales de dirección de la biblioteca y las salas de estudio con la sala de lectura principal.

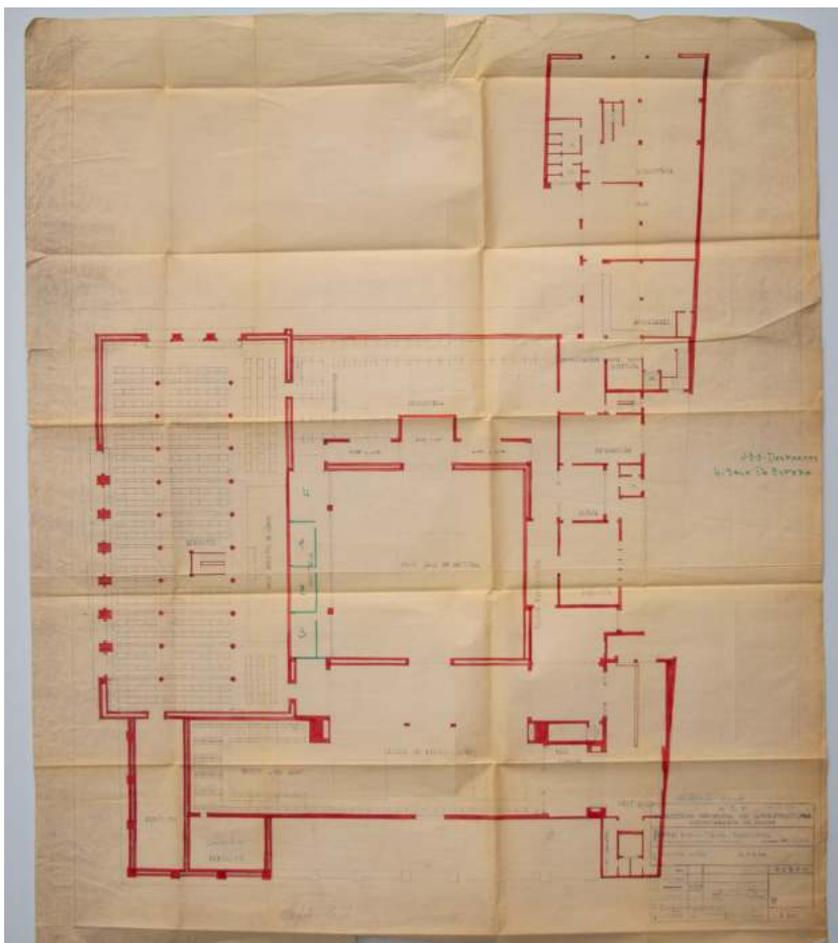
Figura 3. Planta del primer nivel. BNAA. Correspondiente a los locales del Museo Histórico Natural. Gráfico ubicado en AABN. Fotografía: Luis Blau.

Se iluminaban cenitalmente, a través del vacío de múltiple altura, pero también mediante una serie de aberturas verticales sobre la fachada este (pasaje Frugoni).

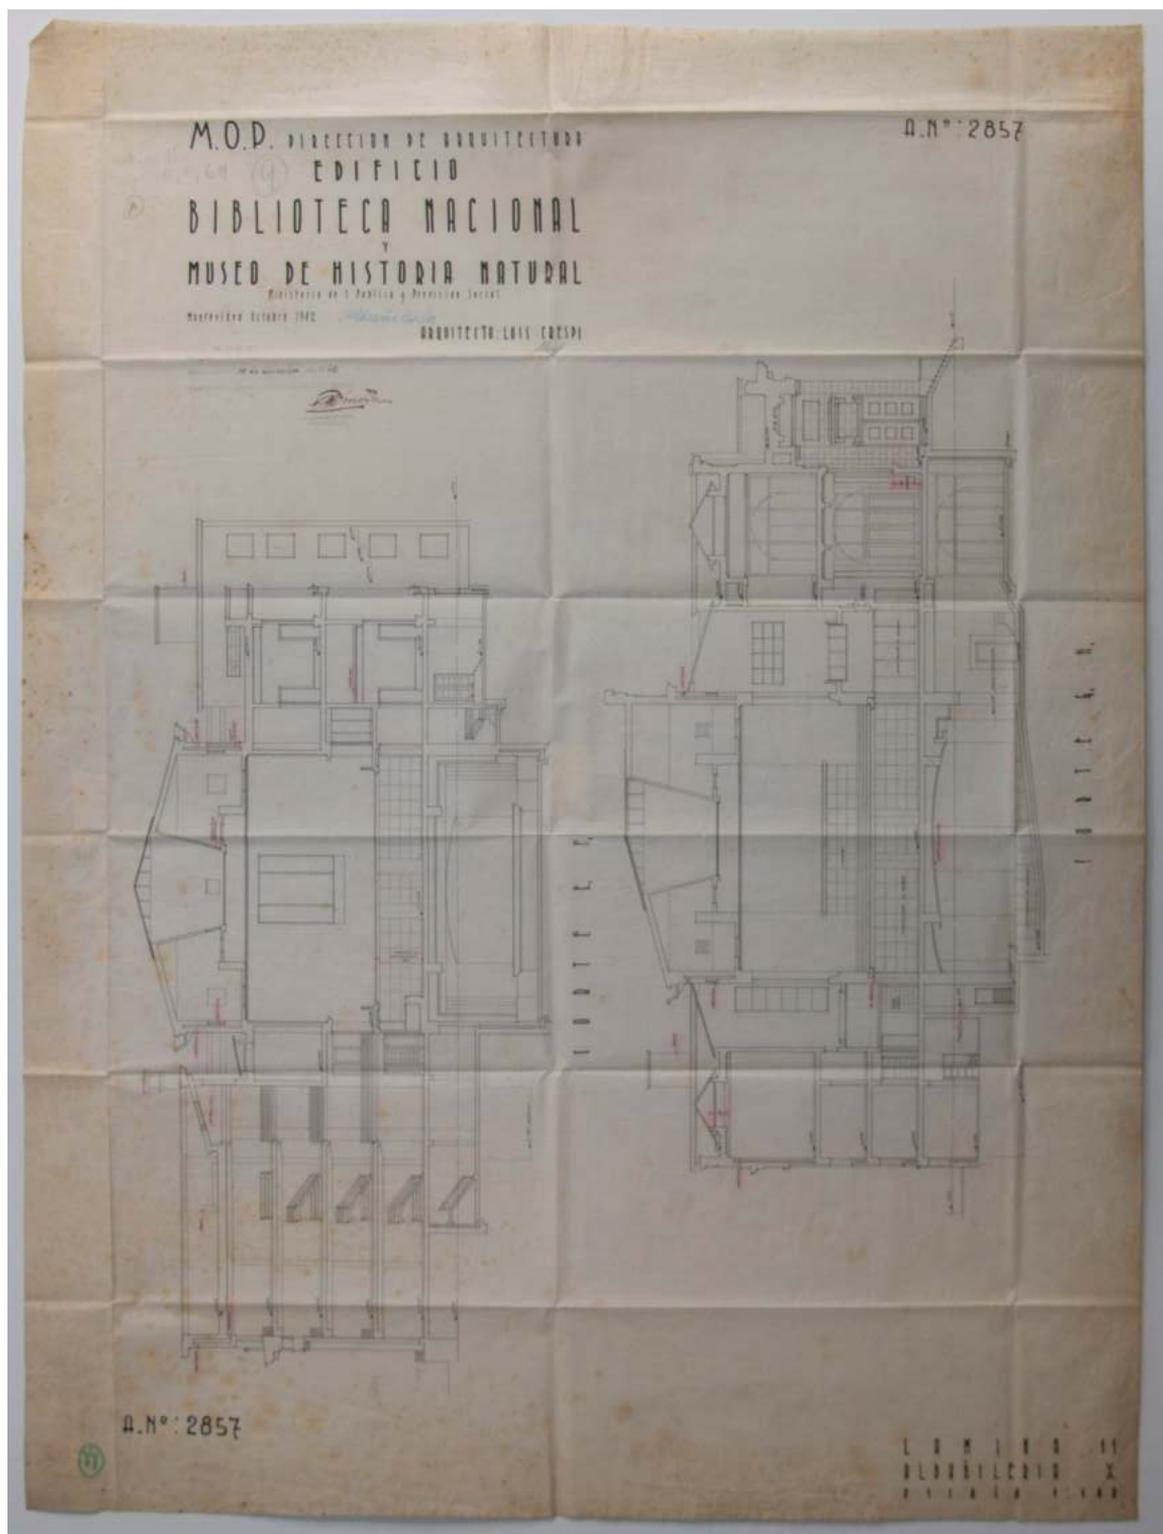
Figura 4. Sección correspondiente al proyecto ejecutivo 1942. BNAA. Gráfico ubicado en AABN. Fotografía: Luis Blau.

La iluminación y ventilación de la sala principal y los locales expositivos tenían lugar a partir de pozos de aire intermedios, ubicados por encima de la circulación perimetral en la planta baja. Al mismo tiempo Crespi reforzó la centralidad de los espacios utilizando la iluminación cenital, que en la sala de lectura esconde una estructura de vigas altas de hormigón armado sobre la cubierta. El ala del edificio que conecta con el sector sobre Guayabos contenía, en sus diversos niveles, servicios que abastecían a la biblioteca y al museo, y permitía un segundo acceso al edificio, de carácter restringido.

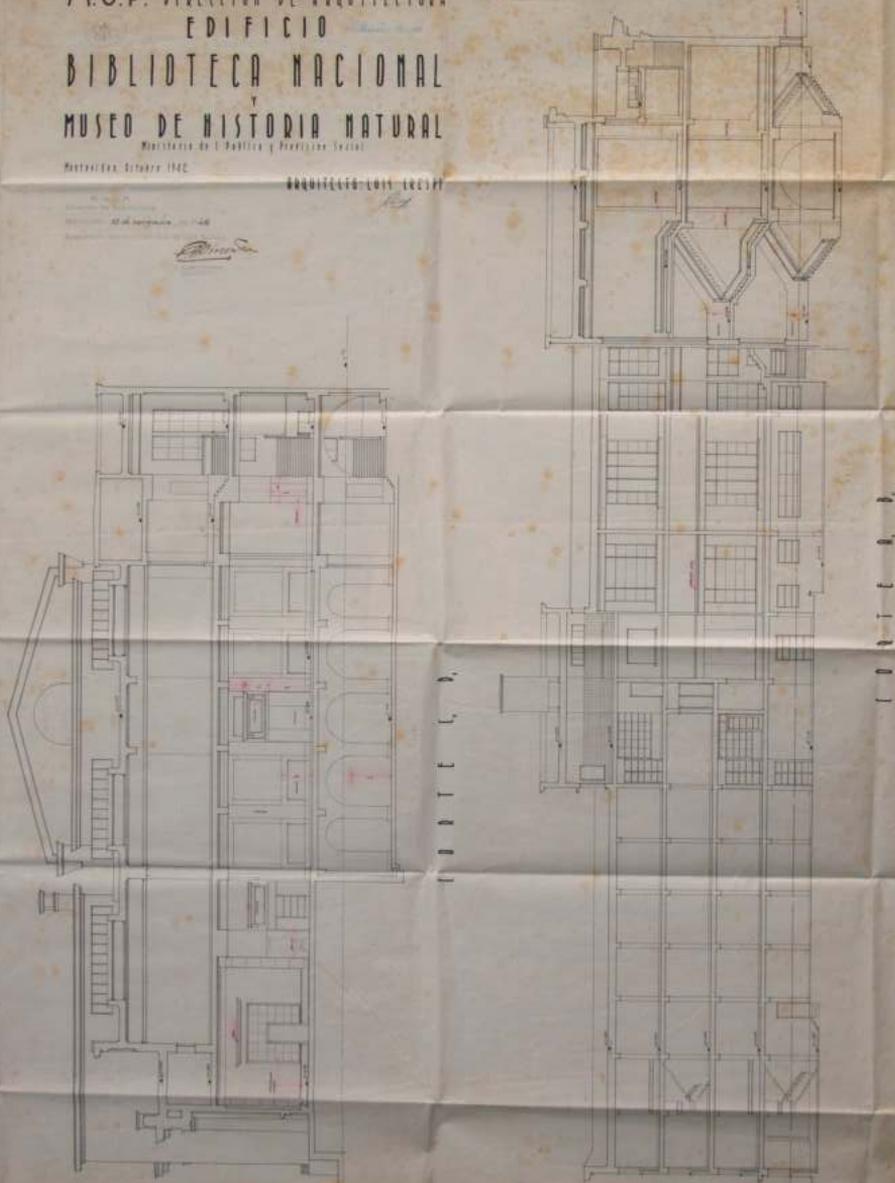
Figura 5. Sección correspondiente al proyecto ejecutivo 1942. BNA. Gráfico ubicado en AABN. Fotografía: Luis Blau.

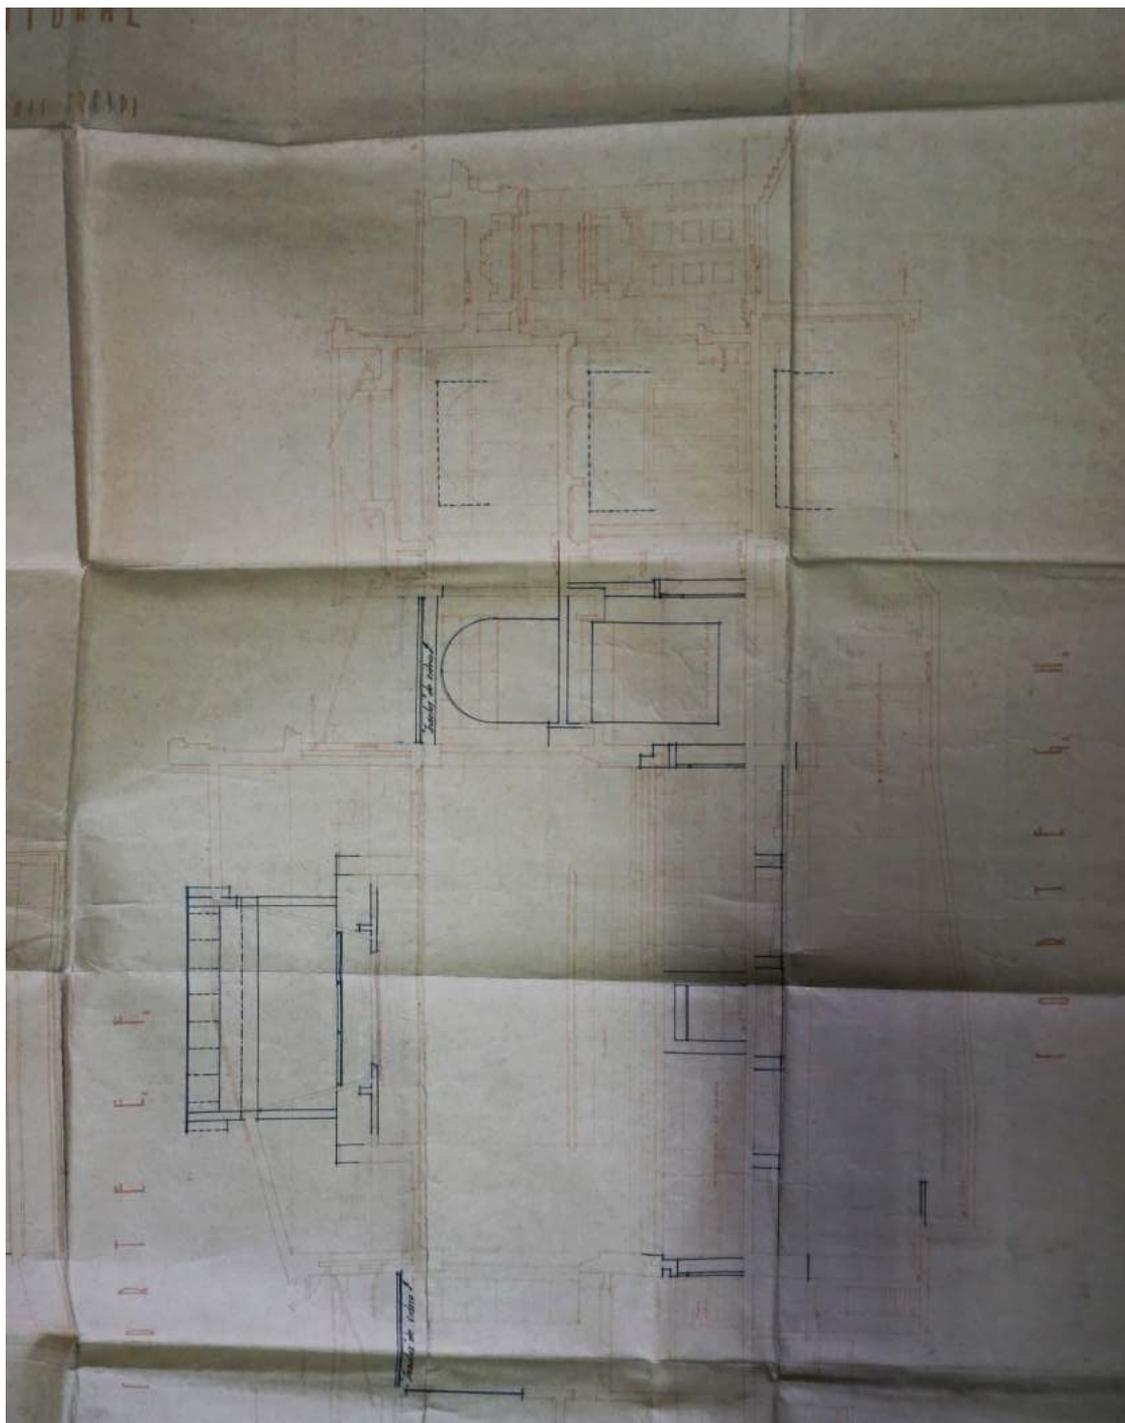
Figura 6. Sección del edificio. Gráfico correspondiente a modificaciones realizadas por el arquitecto Roberto Tiscornia. Se puede observar cómo se extiende la losa sobre el pozo de aire y luz, además de otras modificaciones como la geometría de la estructura de la claraboya, etc. BNA.

De las modificaciones realizadas por Tiscornia, la más significativa fue la extensión del área expositiva de los locales principales del primer nivel –correspondientes previamente al museo– sobre los pozos de aire y luz. Esto eliminó la posibilidad de iluminar la antesala previa a la sala de lectura, en planta baja. Con el paso del tiempo y el cambio de programa general, estos espacios fueron ocupados por estanterías de almacenamiento y el sistema de *data server*, un volumen inmenso de cables inamovibles. Esto llevó a obstaculizar la luz que ingresa por los grandes ventanales a la sala de lectura, una acción que atenta contra la esencia del proyecto original.

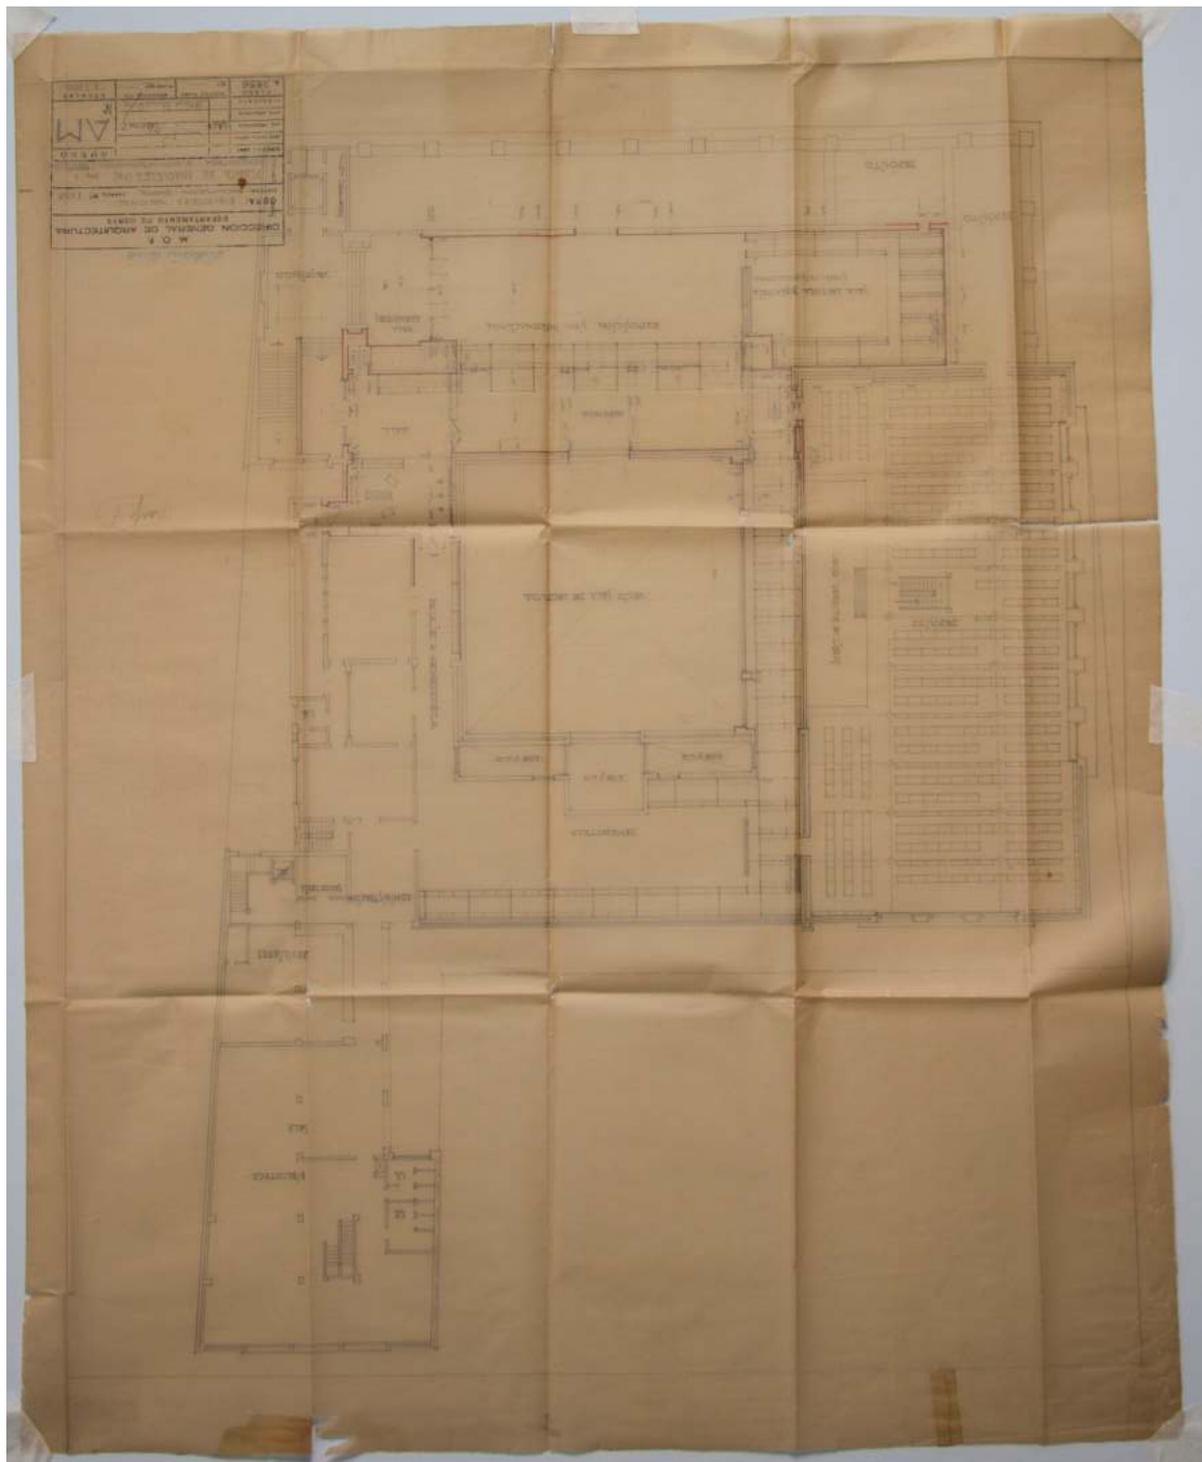
Figura 7. Planta segundo nivel. Gráfico correspondiente a modificaciones realizadas por el arquitecto Roberto Tiscornia. Se observa cómo se ocupa con programa y estanterías los locales correspondientes a pasaje de exposiciones y sala de exposiciones. BNAA.

El apilamiento de estanterías en esta área, producto de las necesidades específicas del programa actual de la sección Materiales Especiales, no solo desaprovecha las cualidades arquitectónicas que contiene este espacio, destinado originalmente a sala expositiva, sino que expone al acervo que allí se almacena a condiciones insatisfactorias para su conservación. Esta realidad implicó la búsqueda de soluciones alternativas, basadas en estructuras livianas y multiplicidad de equipos de acondicionamiento –de tipo doméstico, que impone un riesgo a la conservación del material–, para lograr los requerimientos técnicos necesarios de circulación de aire, temperatura y humedad. Esta situación, además, compromete a la estructura portante, ya que el peso de almacenamiento por metro cuadrado es considerablemente mayor que el previsto para un área originalmente destinada a circulación de personas.

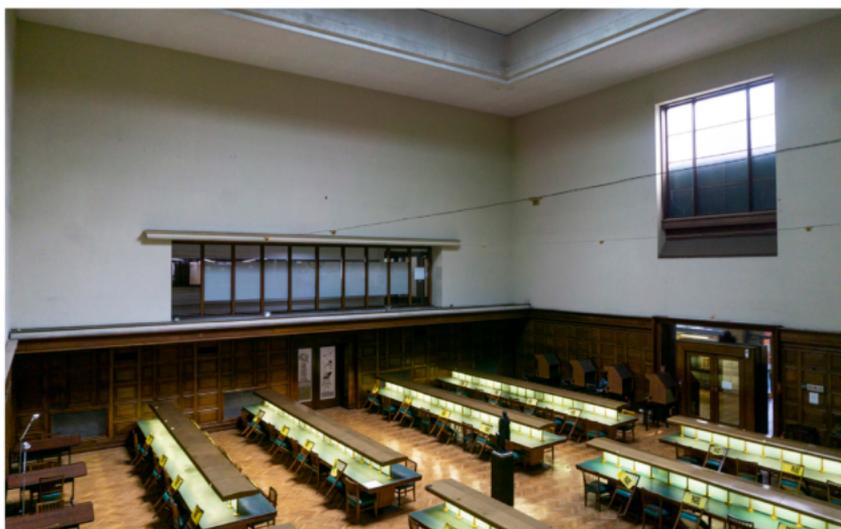
Figura 8. Local de Sala de lectura principal. Se puede observar como la iluminación y las relaciones visuales con los locales contiguos a la sala se ven bloqueados. Fotografía: Alejandro Varela.

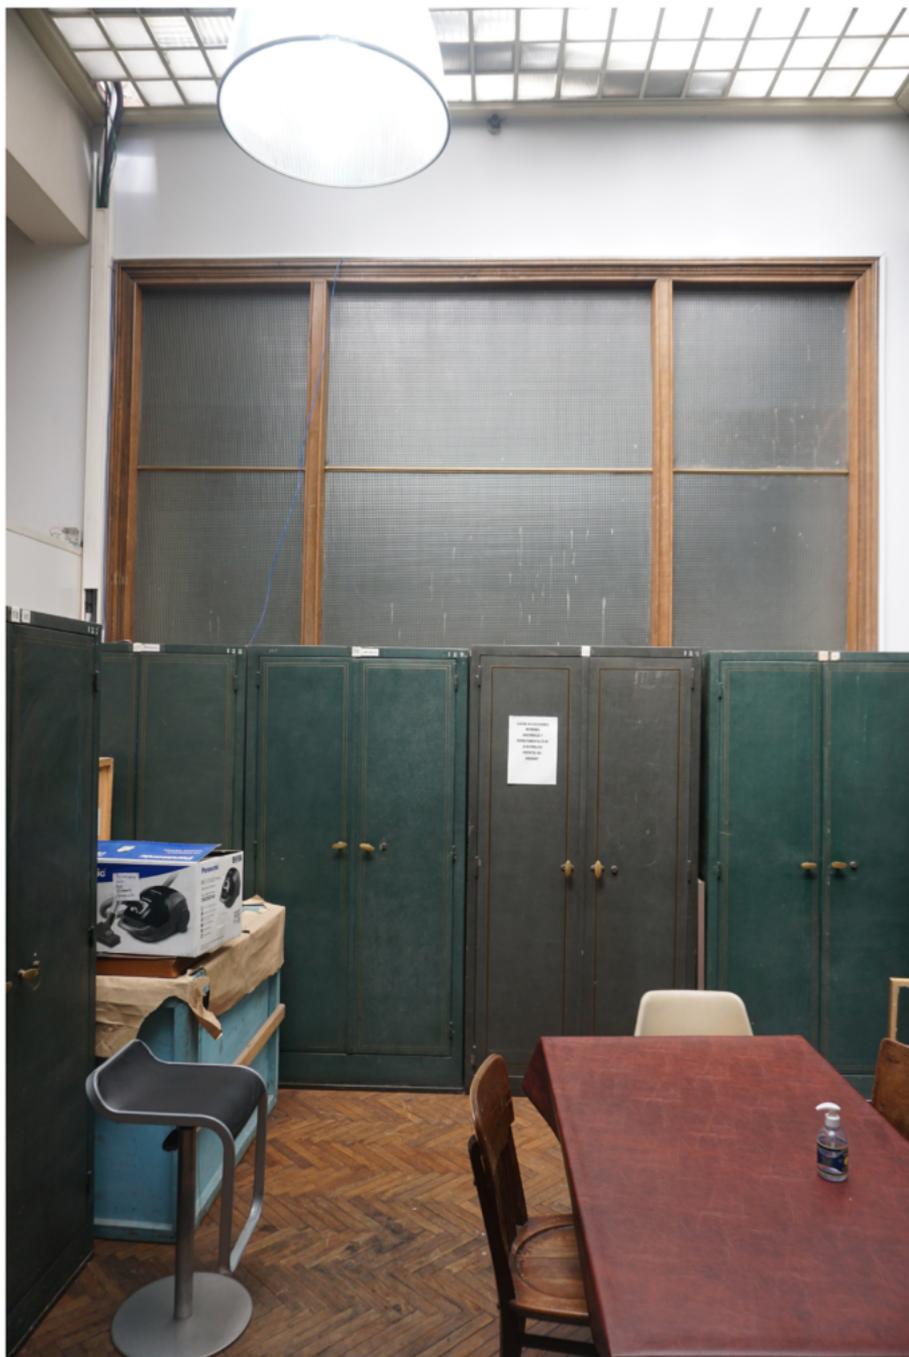
Figura 9. Local de Materiales Especiales en la actualidad. Se observa como el almacenamiento bloquea la iluminación a la Sala principal. Fotografía: Alejandro Varela.

Uno de los servicios que podría emigrar hacia este sector sería el de Materiales Especiales. De este modo, se podría liberar el espacio en el primer nivel, originalmente destinado a las salas del museo, a un uso de carácter abierto, ya sea exposiciones o sala de eventos. Esto permitiría también el traslado de las estanterías, anaqueles y la

cápsula de conservación construida sobre este espacio, que opacan la luz que ingresa a la sala de lectura.

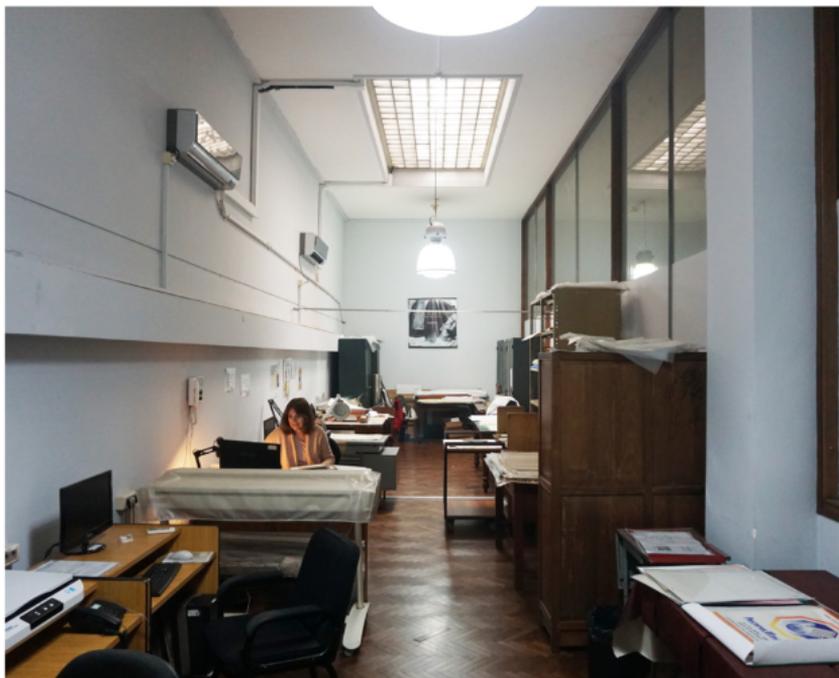
Figura 10. Área de escaneos del local de Materiales Especiales sobre el ex pasaje de exposiciones que balconeaba a la sala de lectura principal. Fotografía: Alejandro Varela.

La segunda intervención radical fue la ocupación del pasaje de exposiciones, que posee una claraboya cenital y por tanto una gran presencia de luz difusa. Actualmente, este se encuentra invadido por mesas de trabajo de restauración y escaneo de materiales mientras el ventanal sobre la sala de lectura ha sido intervenido con un vinilo que ha eliminado el vínculo visual entre estos espacios. Además, este pasaje ha sido seccionado en dos por un paramento de tabiquería liviana, que impide el recorrido original en torno al gran cuerpo central. Otra modificación fue la apertura de vanos sobre las paredes, que dividen al área de depósito con las salas principales del primer nivel, hecho que impide la deseable hermeticidad de la primera.

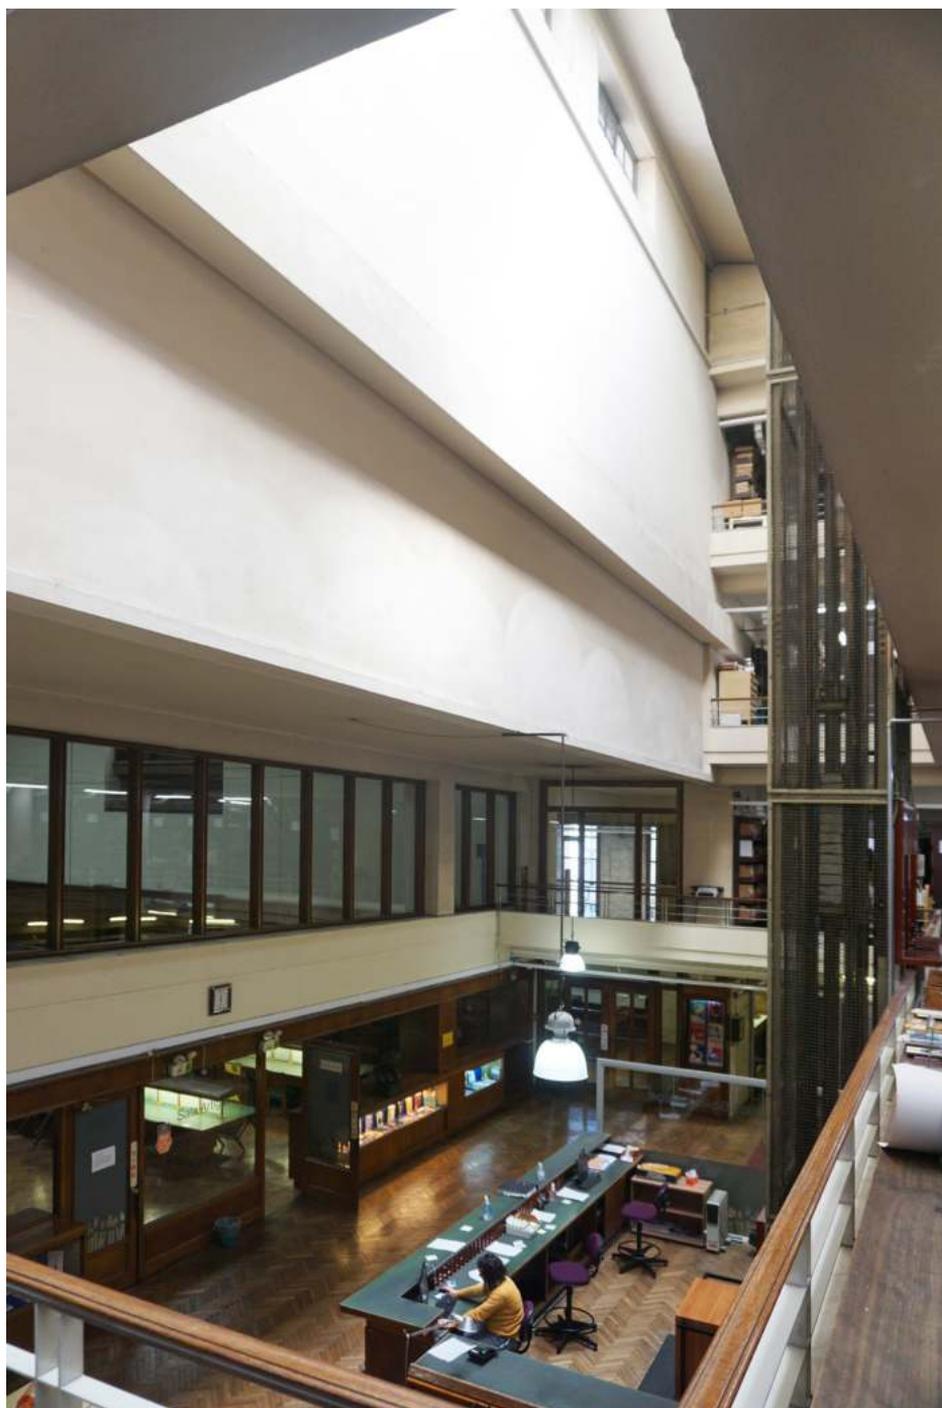
Figura 11: Área de depósitos. Se observa el vacío de múltiple altura que comunica con el único acceso posible a la sala en la actualidad. Fotografía: Alejandro Varela.

Sería conveniente cerrar los vanos que comunican estos espacios de carácter público con el área de depósito, contribuyendo a la hermeticidad de un espacio que también debería aislarse del vacío sobre el acceso actual de la sala de lecturas. Sería deseable, en este sentido, mudar la actual sala de conferencias, que ocupa un área considerable y duplica un programa que se encuentra mejor acondicionado en el Auditorio Vaz Ferreira, en el nivel de subsuelo. En planta baja podrían liberarse las salas de oficinas para el uso público de investigadores o usuarios en general, recuperando la circulación pública alrededor de la sala de lectura lo cual permitiría abrir las puertas a cada uno de sus lados, que hoy penosamente se encuentran cerradas.
